CIRCULAIRE DE SECURITE N° 107

OBJET : Dommages constatés aux bagues de protection plastique du sectionneur Vigil et précautions à prendre lors de la fermeture du parachute de secours

BULLETIN DE SERVICE # 2

Date : 18 avril 2006
Sujet : Dommages constatés aux bagues de protection plastique du sectionneur
Statut : Remplacement des sectionneurs et bouclettes endommagées
Identification : Tout parachute de secours où le sectionneur est situé au-dessus de l'extracteur et ayant été fermé avec des moyens mécaniques d'augmentation de la force de traction ou avec un mauvais placement de la fausse aiguille.

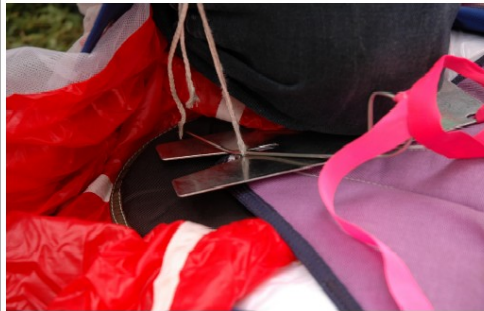
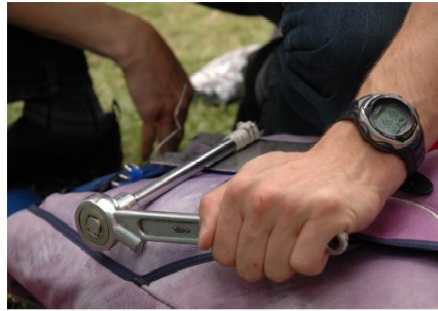
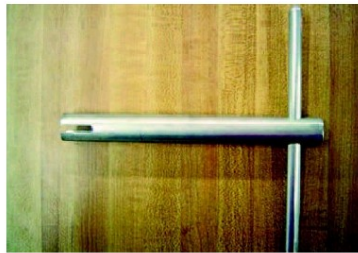
Nous rappelons qu'il est strictement interdit d'utiliser des moyens mécaniques démultiplicateurs de force non adéquats pour fermer le secours. Ces moyens mécaniques peuvent provoquer un effort de traction trop important (10 daN maximum selon les normes T50) pour libérer l'aiguille du parachute de secours (exemple: voir photos 1,2& 3 → clés russe, sud américaine et européenne).

- 1° Arrêt immédiat des sauts
- 2° Ouverture sur table du conteneur de secours **sans nécessité de repliage de la voilure de secours.**
- 3° S'il n'est pas constaté de dégradation de la bouclette ou du sectionneur :
 - A - Refermeture sans utilisation de système d'augmentation d'effort
 - B - Noter l'action sur le livret matériel (cette action ne vaut pas repliage périodique)
- 4° S'il est constaté une dégradation de l'état de la bouclette ou un endommagement de la bague de protection (même minime)
 - Arrêt de vol pour le matériel
 - Contacter le revendeur ou l'industriel pour avis et action
 - Informers la fédération (**Eric FRADET**)

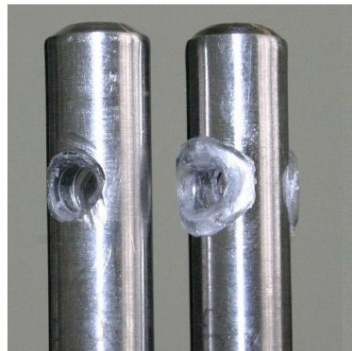
#4

L'utilisation d'un système mécanique non adéquat ou le mauvais placement d'une fausse aiguille peut provoquer l'écrasement du sectionneur contre les œillets pendant la fermeture du conteneur de secours (exemple usage d'une fausse aiguille placée au-dessus de l'extracteur puis pose du rabat avec le sectionneur et traction sur la bouclette de fermeture avec la fausse aiguille toujours en place). Ces techniques de fermeture peuvent engendrer des forces telles que la pression entre les œillets métalliques détériore la bague de protection plastique voire endommager le corps du sectionneur en inox (photo 4).

Une attention spéciale est demandée afin de veiller à ce que les bagues de protection en plastique des sectionneurs ne soient pas endommagées lors de la fermeture du secours. Si le moindre indice de détérioration de cette bague est constaté, il est impératif de remplacer le sectionneur et ce afin d'éviter toute dégradation de la bouclette de fermeture du parachute de secours.

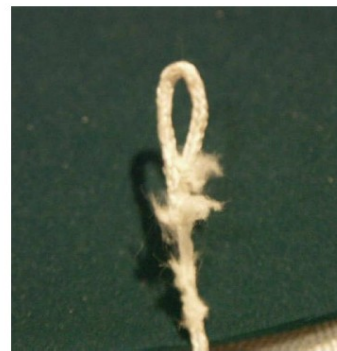
#5

Tout endommagement de ces bagues peut engendrer une détérioration de la bouclette de fermeture due à la friction de celle-ci contre le bord métallique du perçage du sectionneur lors du transport ou de l'utilisation de l'équipement. Ces détériorations peuvent provoquer une rupture de la bouclette générant une ouverture intempestive de la voile de secours (photo 5).
