**COMMISSION TECHNIQUE ET  
PEDAGOGIQUE  
CIRCULAIRE DE SECURITE N°124**

**Objet**: Remplacement des **sectionneurs** avec manchon plastique des déclencheurs **Argus** fabriqués par la société **AVIACOM**.

**Numéro du Bulletin :** SB AMM021206/2

Remplacement obligatoire du sectionneur

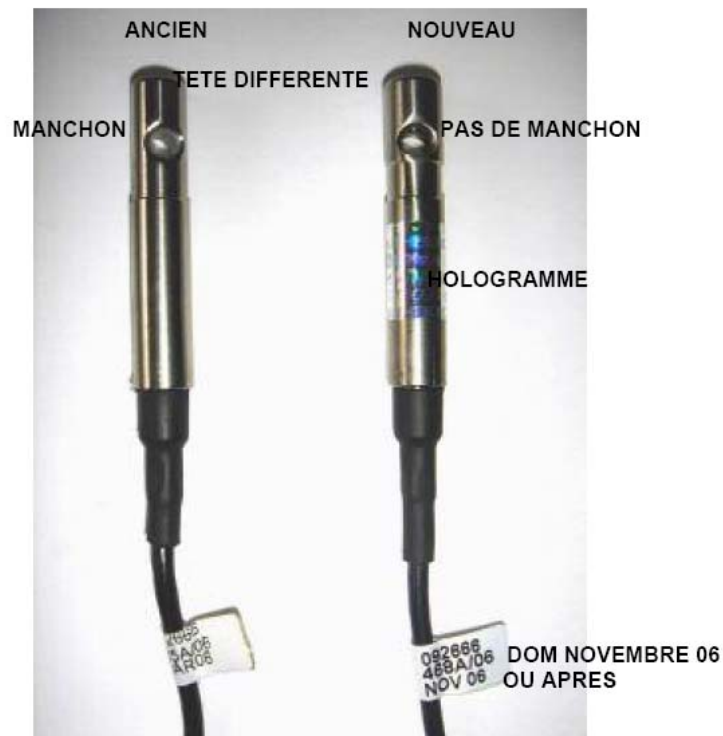
### Photos

Comme partie intégrante de notre programme d'évaluation, l'Argus était installés dans un Mirage RTS M7 et a fait 46 sauts. A l'ouverture du conteneur de secours, la bouclette était effilochée autour de l'endroit qui traverse le sectionneur. Le manchon en plastique était également abimé.

- 'Ancien' sectionneur avec un manchon en plastique
- sectionneur sans manchon avec hologramme et une forme différente

Le nouveau sectionneur est facilement identifiable grâce à son hologramme sur le corps du sectionneur. La date de fabrication est de Novembre 2006 ou après.
