Equipement concerné: Sac Harnais Omega XXS, XS, S, SS, M, L et XL

Raison: Une ou plusieurs suspentes ont été capturé avec le rabat N°2 du conteneur (voir dessins page 2)

Marquez dans les papiers de la réserve : „ Bartack en conformité avec le Bulletin de service SB-O-200501 “.

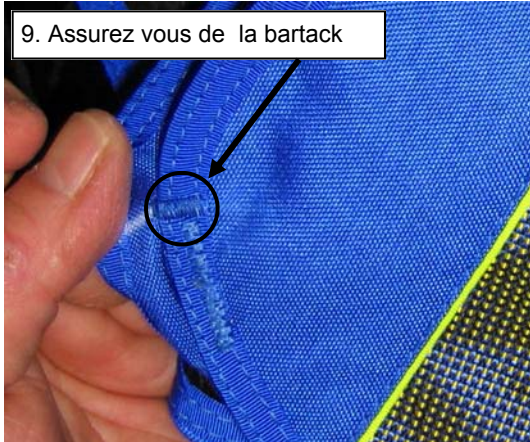
9. Assurez vous de la bartack

Pour éviter les problèmes décrits ci-dessus et l'usage incorrect de l'équipement à l'avenir, le miroir (Rabat N°3 du conteneur de réserve) doit être cousu dans les angles arrondis avec 2 courtes bartack au rabat N°1 du conteneur de réserve. Ceci évite la contraction du rabat sous tension, tandis qu'une suspente est bloquée en dessous. Et cela facilite le soulèvement du rabat pour relâcher une suspente.

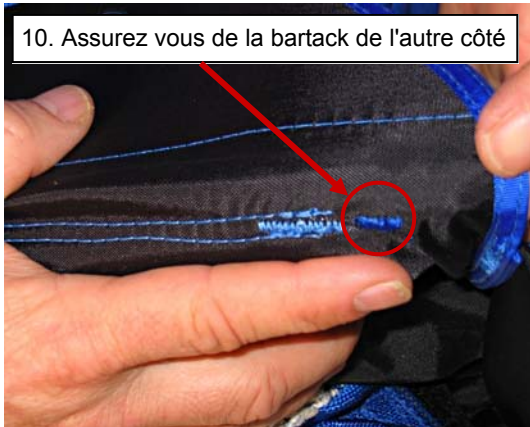
10. Assurez vous de la bartack de l'autre côté

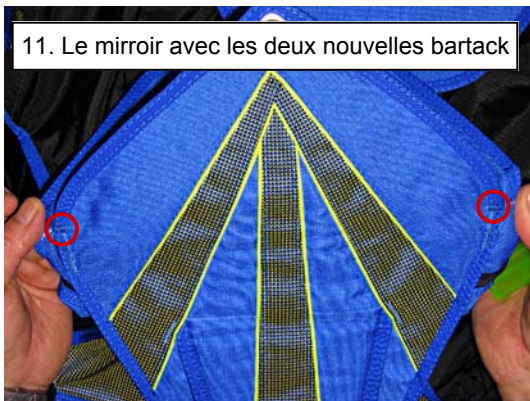
11. Le miroir avec les deux nouvelles bartack

Action de mise en conformité: 1. Appliquer les Bartacks avant le prochain saut .
2. Inspecter visuellement les bartacks à chaque pliage du parachute principal.
