Basik air concept 2010 RN 97 83340 Le Luc FRANCE Document I-2	BULETTIN DE SERVICE - SERVICE BULLETIN NIVEAU: OBLIGATOIRE - MANDATORY	N° /AN Date: 03 /11 /05 Page 1/6
	TEL: 04 94 99 12 36	FAX:04 94 39 89 37

Sac-harnais/ Harness-container Advance

Objet: Additif au bulletin Sécurité n° 051101 du 3/11/05

Subject: Addendum of S.B. n° 051101 from 3/11/05

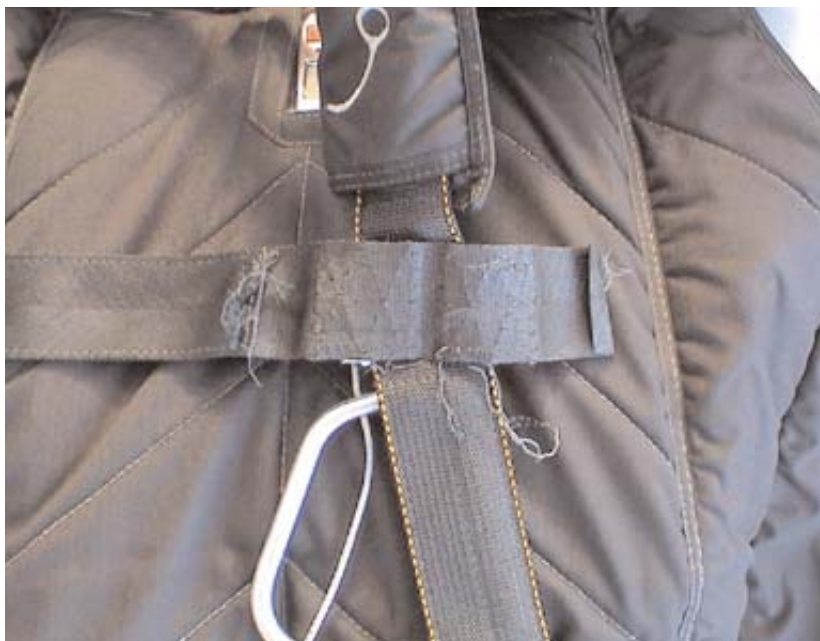
A la vue des photos que nous avons récupérées (nous n'avons pas encore le matériel à disposition), l'extracteur a dû partir sur la droite provoquant une ouverture avec le parachutiste en position piquée tranche côté gauche. Cette ouverture intempestive a provoqué une rupture des coutures de maintien de la sangle de poitrine (côté long à gauche).

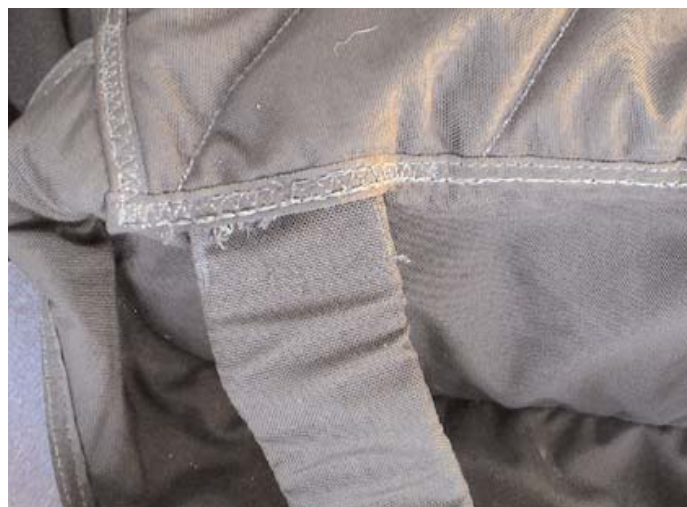
En plus de la sangle de poitrine décousue, la couture de maintien du passage de la sangle latérale de liaison harnais- dossier - conteneur est également décousue.

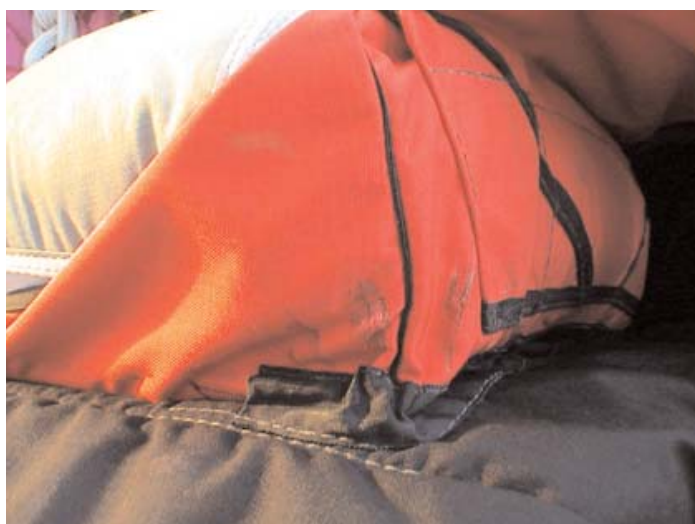
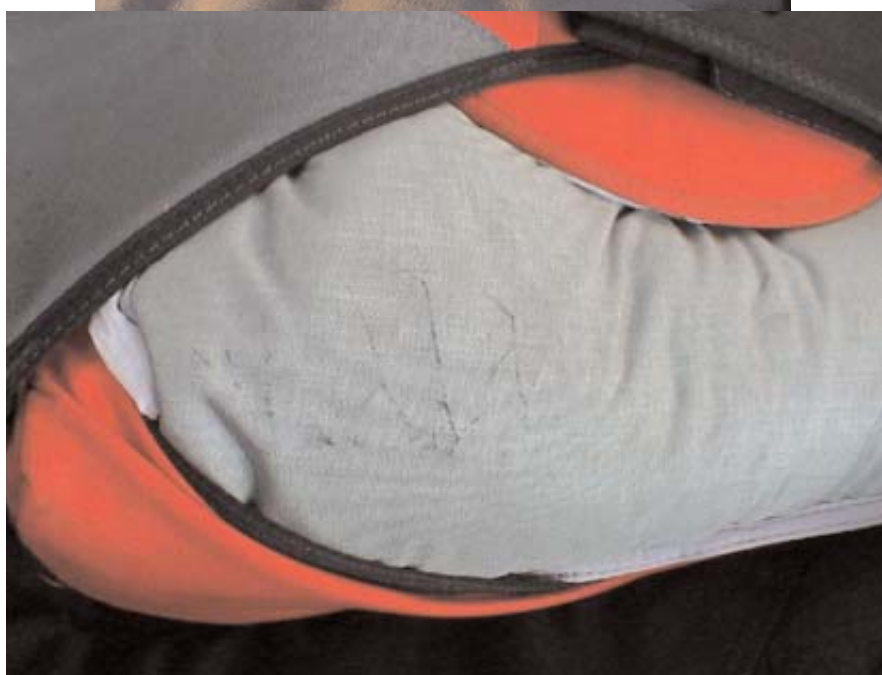
Il y a plusieurs traces de brûlures sur le coin gauche de la cloison entre conteneur secours et principal, ainsi que sur le sac déploiement du secours.

Il y a une décousure côté inférieur droit sur le galon de protection.

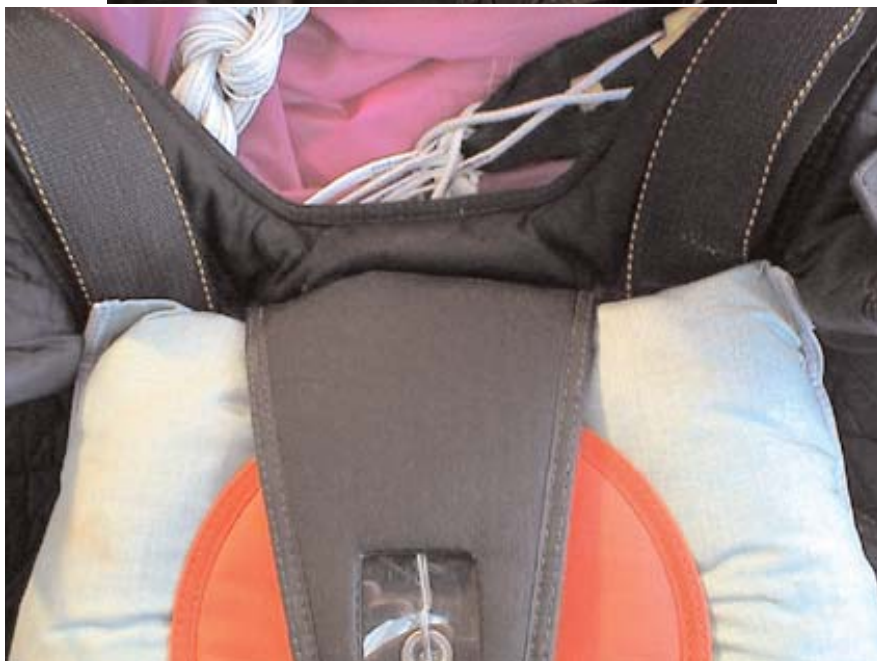
Le sac de déploiement du secours est sorti de son logement tout en restant verrouillé par l'aiguille de fermeture. Ceci montre bien qu'un effort important a provoqué un transfert de masse du sac de déploiement secours vers la cloison séparatrice des 2 conteneurs pendant l'ouverture.

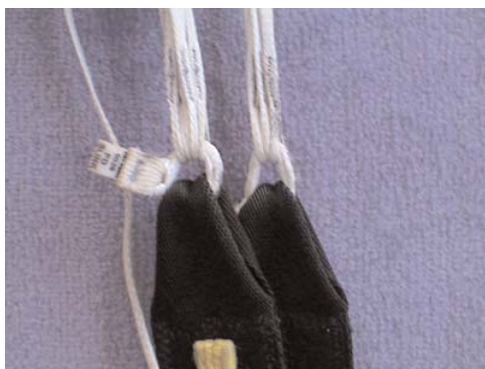
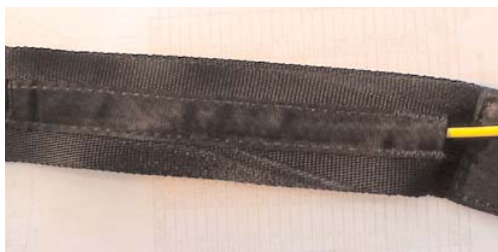
L'élève principal arrière gauche présente une déformation au dessus de l'œillet traversant (pas de photos) et une brûlure. Il c'est allongé d'environ 1cm.

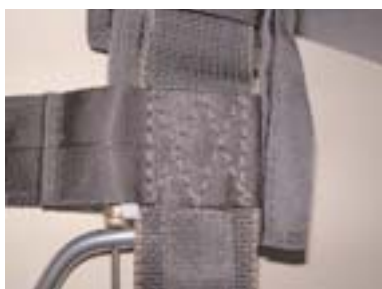
Ancienne méthode

Nous constatons que la méthode de fixation de la sangle de poitrine de type 8 (large) peut être améliorée afin d'éviter que celle-ci se désolidarise du harnais dans pareil cas de figure. Nous proposons une prise en " sandwich " des sangles du harnais avec toute la longueur de la sangle de poitrine (photo droite) au lieu d'avoir uniquement une prise en " sandwich " avec un petit retour (photo gauche). Avec cette méthode, même en cas de rupture de la couture, la sangle restera autour de la sangle principale gauche du harnais. La différence d'élasticité entre les sangles de type 7 et de type 8 qui compose ce type de harnais est mise à dure épreuve lors d'un choc violent dissymétrique et le type de conception utilisé ne semble pas convenir pour cette configuration. Les coutures ne peuvent pas suivre l'élasticité subite et l'effort violent et donc en viennent à rompre. **Il semble évident que ce type de désolidarisation peut arrivé avec n'importe quel type de matériel ne sécurisant pas l'utilisateur par une prise en " sandwich " des sangles principales du harnais. La méthode que nous utilisons ou celle consistant à prendre la sangle de poitrine entre les sangles du harnais pose le même risque de désolidarisation totale de la sangle de poitrine avec le harnais pouvant entraîner la chute de l'utilisateur.**

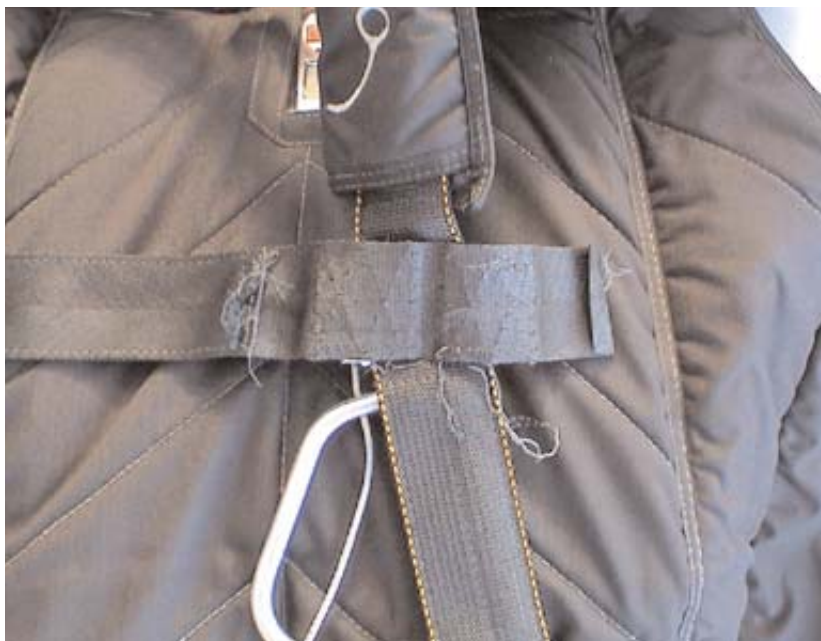
After eyesight some photos that we've recovered (we haven't still the equipment to disposal), the main pilot chute inflated on the right side and a very hard opening happened while the student was in the head down position left slice side. This hard opening has provoked the stitches failure of the chest strap and of some secondary stitches as well.

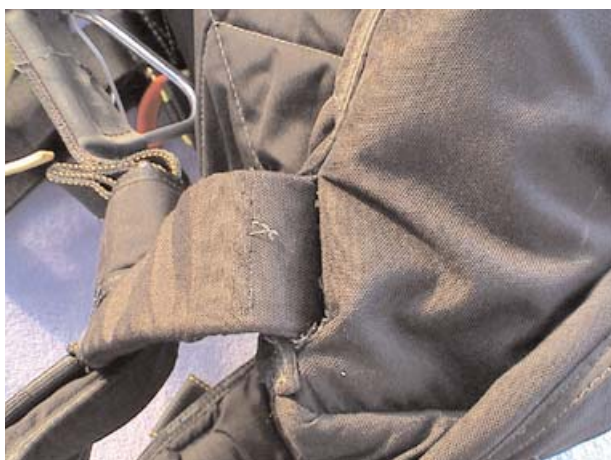
Container junction with the lateral webbing as been slightly damaged too.

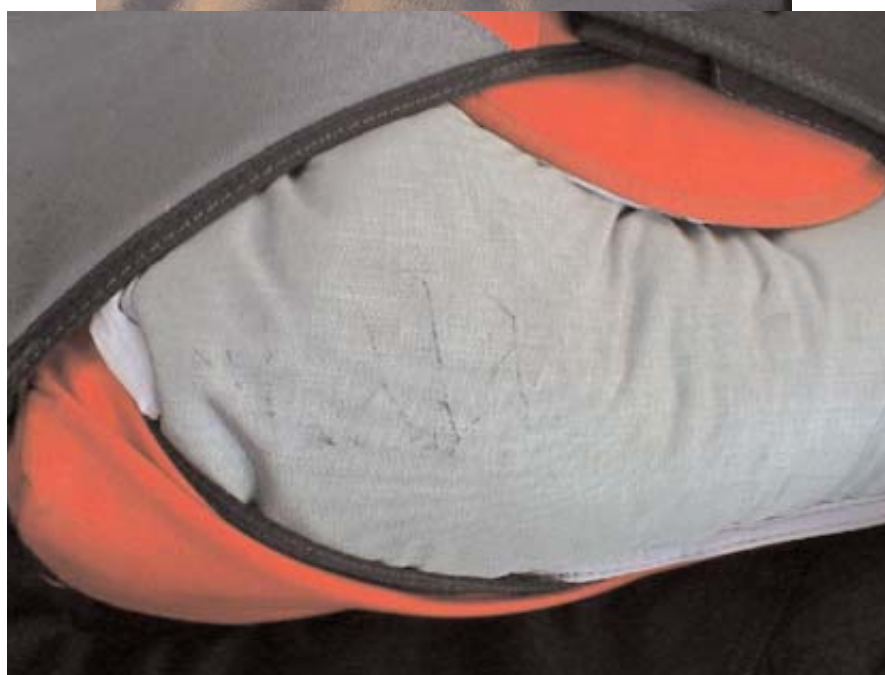
Several burns done by the main canopy lines and risers are on the reserve container divider flap and on the reserve bag as well.

Stiches from the reserve container reinforcement tape are damaged too.

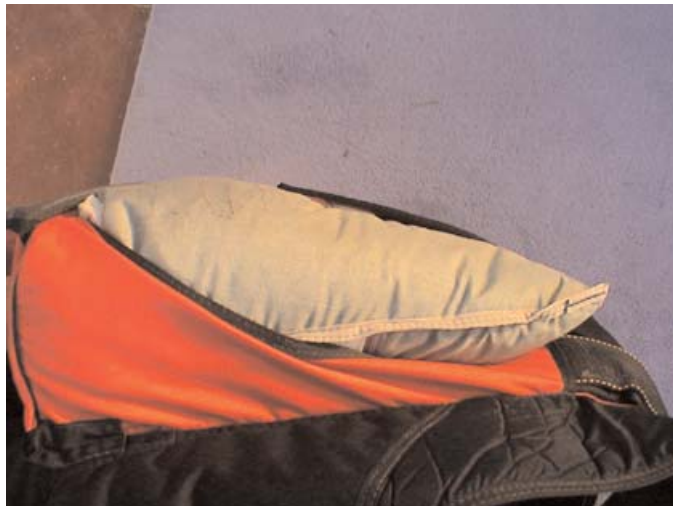
Because of the important stress the reserve bag has been push downward the bottom of the reserve container. The reserve pin stayed secured. This shown how big the forces transfer has been developed.

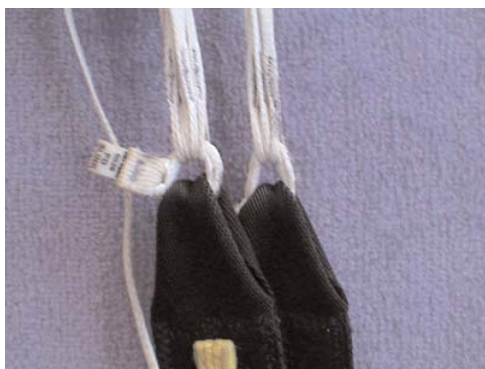
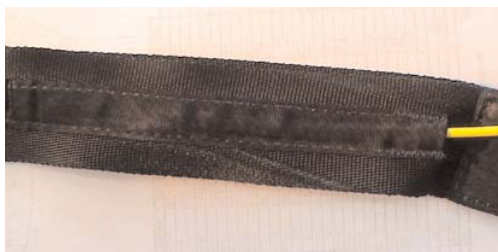
Left main riser grommet has been a bit damaged (no picture) and a burn can be seen on it. The riser lengthen up to 1 cm.
