Service Bulletin

Title : Improvement of the Harness/container
Titre: amélioration des sacs/harnais biplaces

BS-25-63-34
Date: 31/07/2007

Block 1 Technical Background

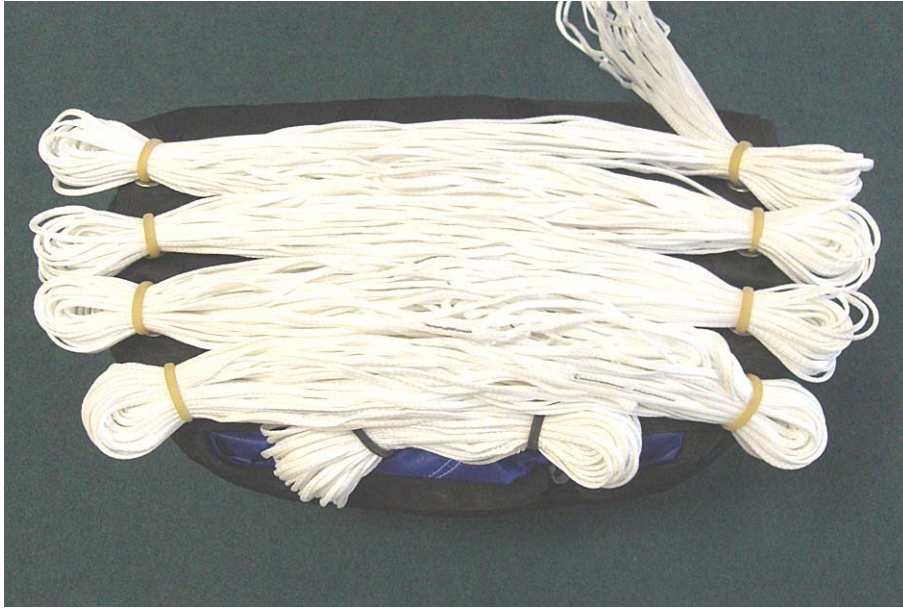
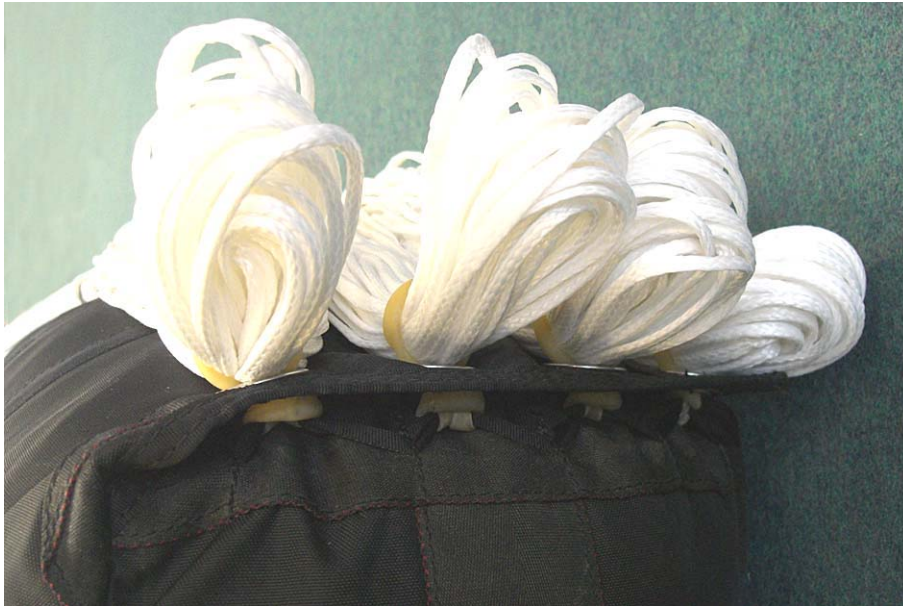
Reminder of the packing procedure:

- c) Description : During a tandem jump a main canopy line has been caught under the center flap in the configuration:
- Improperly packing process: The elastic band was not inserted through the lateral grommets of the POD. In this configuration, at the extraction of the POD out of the container, some lines can be extracted from the elastic band and fly close to the center flap.

The elastic band has to go through the lateral grommets of the POD

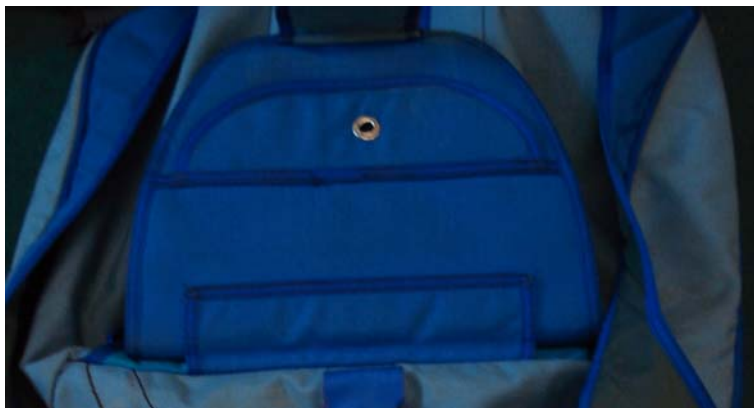
Première génération

Ce Bulletin Service concerne ces deux définitions:

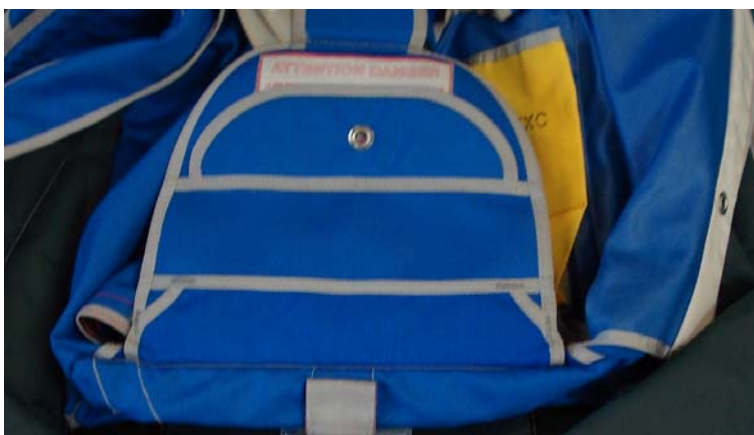
Cette définition n'est pas concernée par ce Bulletin Service :

Attention à porter sur l'orientation du volet de protection entre la seconde et dernière génération.

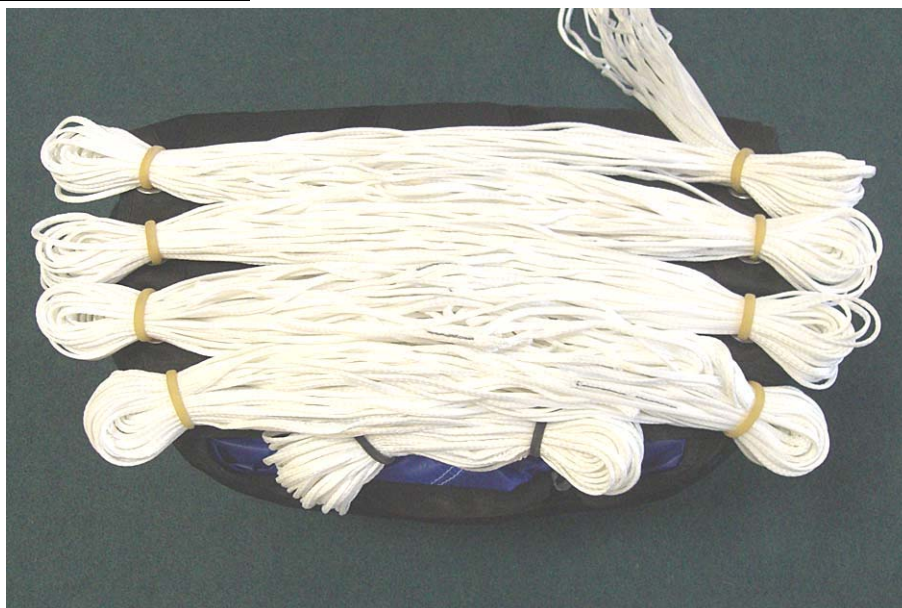
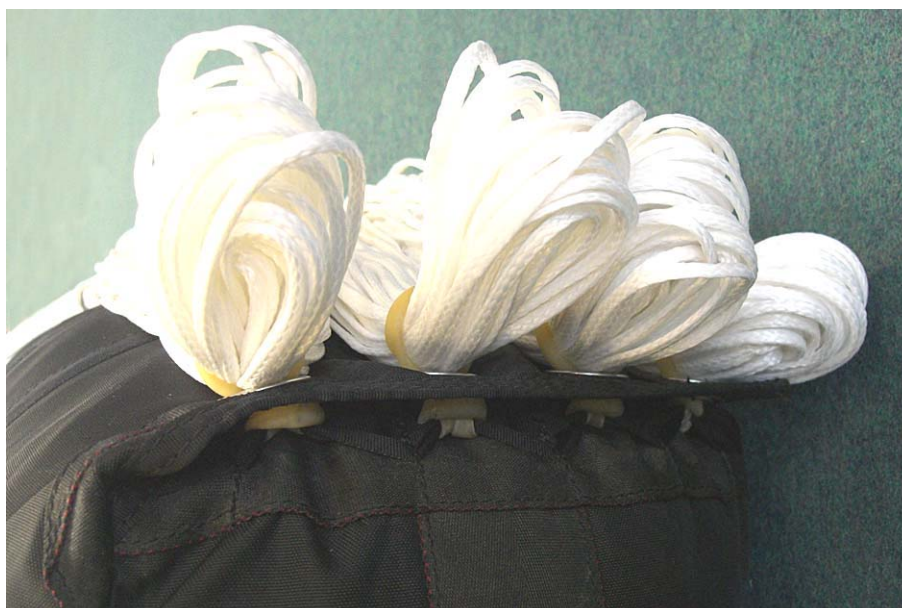
Rappel sur la procédure de pliage:

c)	Description	: Lors d'un saut en tandem, la suspente de la voilure principale a été bloquée sous le rabat central, dans la configuration suivante : <ul style="list-style-type: none"> ➤ Pliage inapproprié : Les élastiques de lovage n'étaient pas passés dans les œillets présents latéralement sur le POD. Dans cette configuration, durant l'extraction du POD hors du conteneur de la voilure principale, des lovages peuvent échapper aux élastiques de lovage et flotter près du rabat central. ➤ Le RSE a été libéré durant une rotation du binôme. L'expérience montre que cette configuration peut se reproduire, l'amélioration du rabat central doit réduire les risques de blocage.

Les élastiques de loyage doivent passer dans les œillets latéraux du POD
