**COMMISSION TECHNIQUE ET
PEDAGOGIQUE
CIRCULAIRE DE SECURITE N° 140 bis**

Date: 14 Août 2007

Objet: Risque de dégradation de sangle

Matériels concernés: Harnais Tandem Advance T1 et T2 fabriqués par la société BASIK AIR CONCEPT quelque soit la date de fabrication

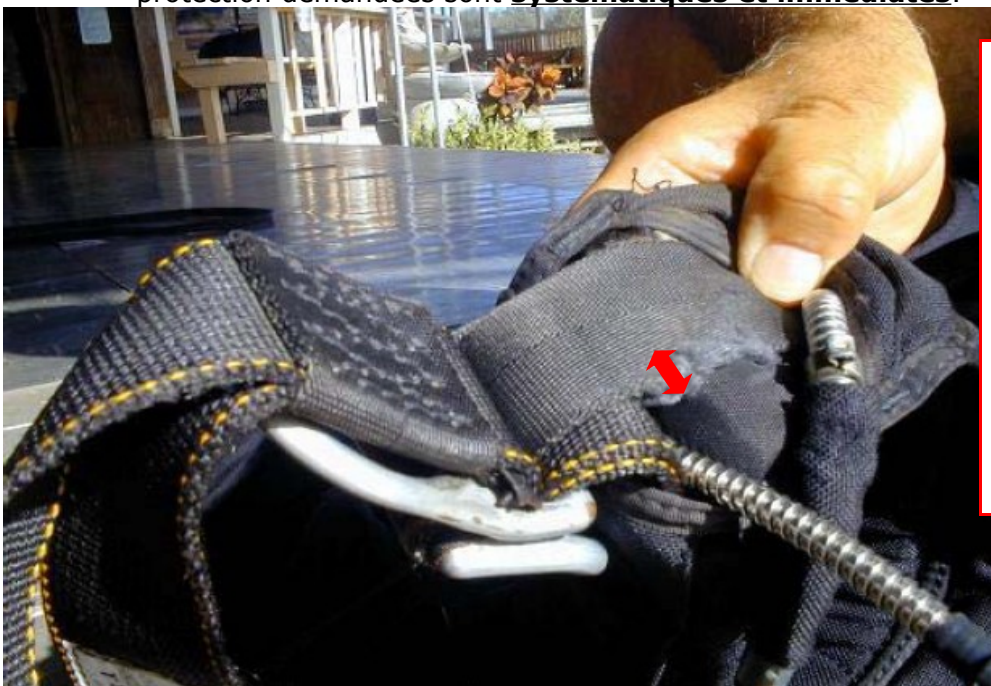
Après expertise, il s'avère que lors de chaque ouverture de la voile principale, la fréquence de déplacement de certaines gaines de libération ou/et de commande de secours génère des frottements contre la sangle de type 8 qui peuvent provoquer une usure prématurée de celle-ci.

L'altération est à mesurer depuis le bord de la sangle jusqu'à la fin marquée de la dégradation Représentée ici : dégradation de moins de 2 cm

1.1 => **systematiquement** à titre préventif ou en action corrective pour les usures constatées de moins de 2 cm : une protection de gaine de libération et de commande de secours de type manchon.

1.2 => une réparation lors du prochain repliage de secours si dégradation constatée de moins de 2 cm.

2.1 une immobilisation du sac-harnais si l'usure de la sangle est égale ou supérieure à 2 cm

2.2 une remise à niveau avant le prochain saut pour ce cas de figure.

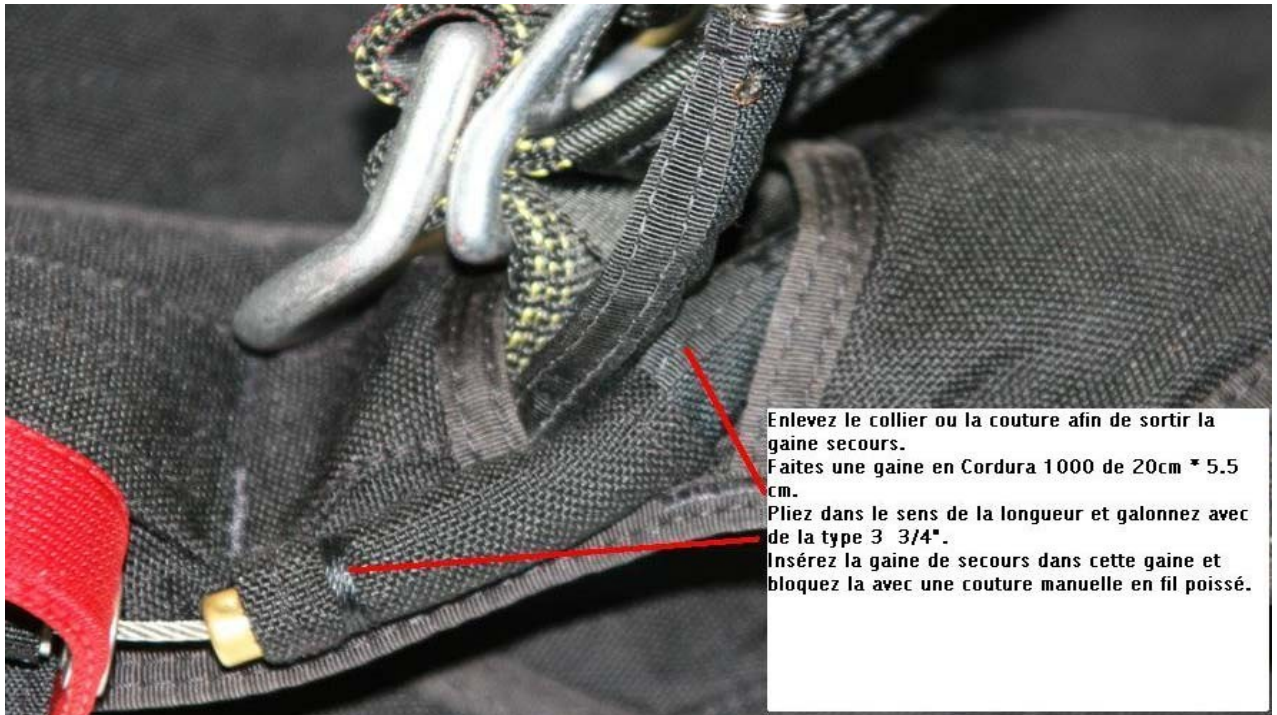
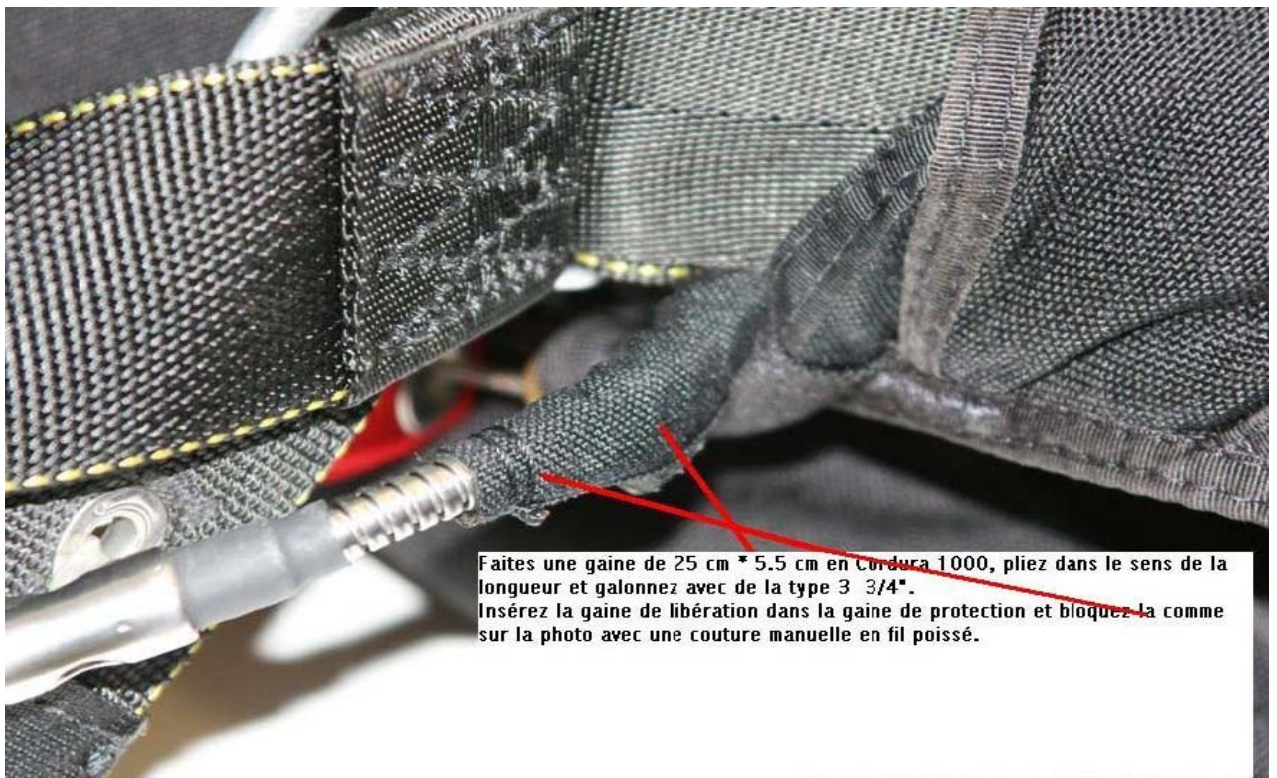
Description:	Lors des tensions d'ouverture, les gaines de secours (tous modèles) et de libération (anciens modèles fabriqués jusqu'en 04/06) peuvent être en contact avec la sangle dorsale de type 8. Ces frictions répétées provoquent à terme une usure de la sangle dorsale.	
Délai:	Il est impératif de suivre les instructions suivantes: ° A chaque saut vérification de l'évolution de l'usure de la sangle ° Protection immédiate des gaines selon les plans page 2 ° Immobilisation Immédiate du sac-harnais si l'usure de la sangle est supérieure à 2 cm Immobilisation Immédiate du sac harnais si l'usure de la sangle est supérieure à 2 cm ° Au prochain pliage de secours pour la réparation de la sangle si l'usure est inférieure à 2 cm	
Faisabilité:	Les manchons de protection peuvent être commandés auprès de Basik Air Concept. La réparation sera effectuée soit dans nos ateliers soit par un réparateur agréé par Basik Air Concept. Pour les pays francophones ayant des plieurs réparateurs pouvant intervenir sur le matériel, prendre contact avec nous à basik.fr@free.fr afin d'obtenir le plan de réparation de la sangle. Si aucune altération de la sangle n'est découverte il est quand même demandé de: ° Protéger la gaine comme indiqué sur les photos ci-dessous ° Remettre le collier Oeticker dans le bon sens ci nécessaire Si vous ne pouvez pas le resserrer, enlevez le et faites un tacking pour maintenir la gaine de secours. Attention cette opération doit être faite par un réparateur certifié.

Actions: en conséquence selon les deux cas de figure suivants, le constructeur préconise de réaliser
