**COMMISSION TECHNIQUE ET  
PEDAGOGIQUE  
CIRCULAIRE DE SECURITE N° 153**

Réf.: JMS/08/0975

Date: Le 22 avril 2008

**Objet**: Dégradations constatés sur les bouclettes de verrouillage de parachute de secours par les sectionneurs «corps inox» monté sur des VIGILS

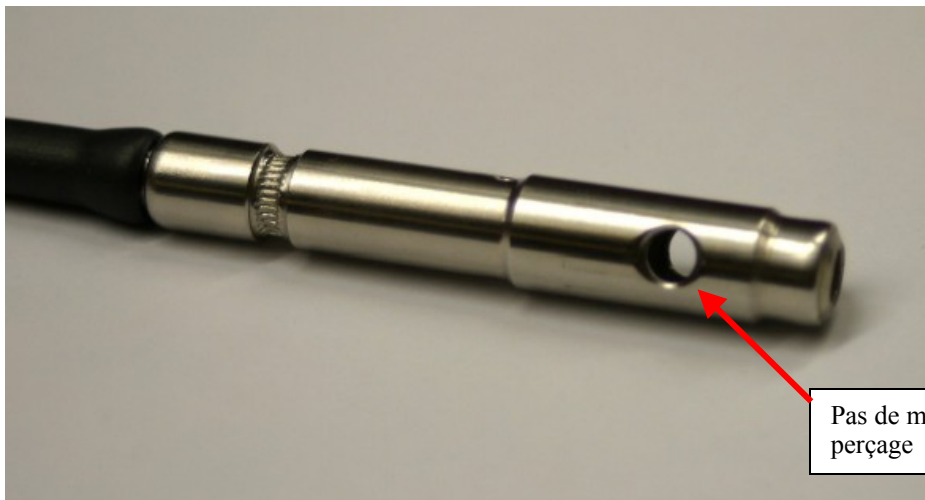
En début 2008, la CTP a été alerté sur des dégradations de bouclette de verrouillage occasionnées par un sectionneur a corps inox monté sur VIGIL.

Le risque est une ouverture intempestive par rupture de la bouclette secours à bord de l'aéronef, en chute, à l'ouverture, sous voile principale déployée ou au sol

Pas de manchon vinyle dans le perçage

Sectionneur corps inox **à retirer** du service

- Ouverture des parachutes concernés
- Dépose des sectionneurs corps inox fabriqués entre août 2006 et juin 2007 identifiables grâce à la carte d'identité fournie par AAD
- Retour de ces sectionneurs chez l'industriel ou son représentant
- Changement pour un sectionneur de dernière génération reconnaissable à la présence d'un manchon vinyle interne au perçage de passage de la bouclette de verrouillage secours
- Changement de la bouclette de verrouillage
- Noter l'action sur le livret parachute
- Informer AAD et la CTP de toute difficulté rencontrée lors de cet entretien

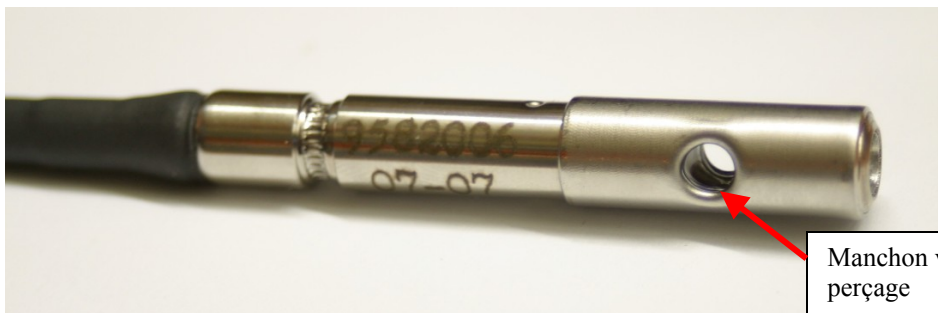
Manchon vinyle interne au perçage

Sectionneur à manchon vinyle **en remplacement**
