**COMMISSION TECHNIQUE ET  
PEDAGOGIQUE  
CIRCULAIRE DE SECURITE N° 154**

Réf.: JMS/08/0976

Date: Le 22 avril 2008

- Interrogations soulevées par les déformations de manchons vinyls interne sur les sectionneurs dernière génération fabriqués depuis juillet 2007 montés sur les déclencheurs VIGIL.
- Conduite à tenir

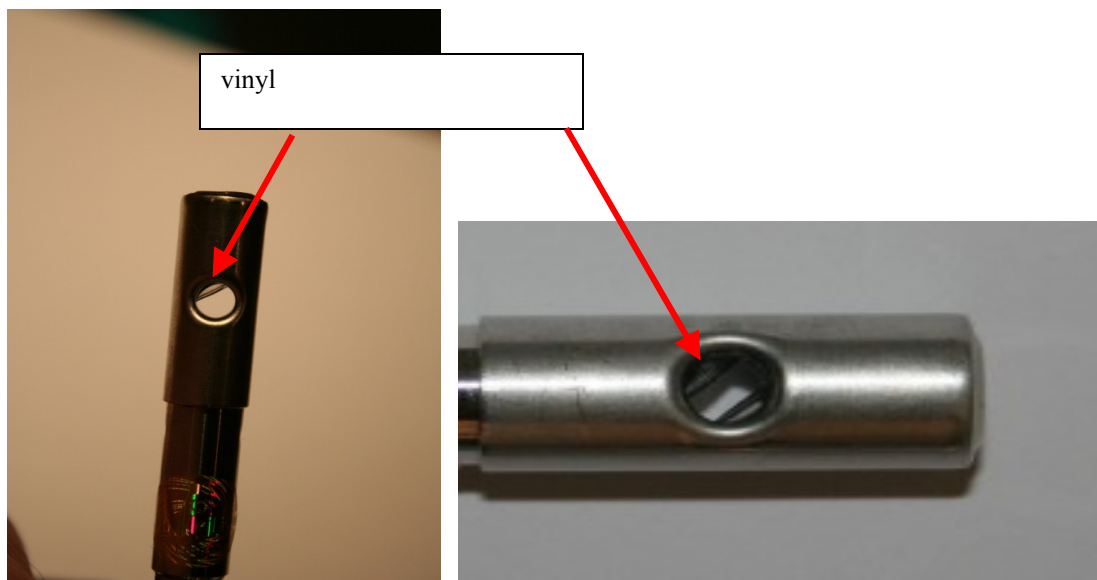
- Suite à des déformations constatées de ces manchons vinyle sur des sectionneurs neufs(20% de la production)
- face aux difficultés induites pour certains plieurs pour insérer la (les) bouclette(s) de verrouillage secours au travers du perçage du sectionneur lorsque la déformation est importante

- Les déformations des manchons se produisent en fabrication.
- Les déformations ne sont pas de nature à freiner l'ouverture du parachute de secours lors d'un déclenchement manuel ou activation du sectionneur
- La nature du matériau employé pour ce manchon n'est pas de nature à générer des dégradations de la bouclette de verrouillage lors de son frottement sur le manchon

- Les sectionneurs peuvent être utilisés avec ces déformations dans les limites suivantes
- o Pour insérer la (les) bouclette(s) de fermeture dans le perçage, seule l'utilisation d'un fil à coudre entraînant la drisse de fermeture est autorisée  
**Excluant** tout autre outil
  - o Il **n'est pas autorisé** de tenter de repositionner le manchon dans le perçage au moyen d'un outil
  - o **S'il n'est pas possible** de passer la bouclette sans l'aide d'un outil, contacter AAD ou son représentant pour mise à niveau ou échange du sectionneur
