**COMMISSION TECHNIQUE ET
PEDAGOGIQUE
CIRCULAIRE DE SECURITE N° 160**

Réf.: JMS/08/1478

Objet: Risque de desserrage intempestif des sangles réglables latérales de harnais passagers

Matériels concernés: Mousquetons basculants des sangles latérales réglables de harnais Elèves/Passagers Tandem

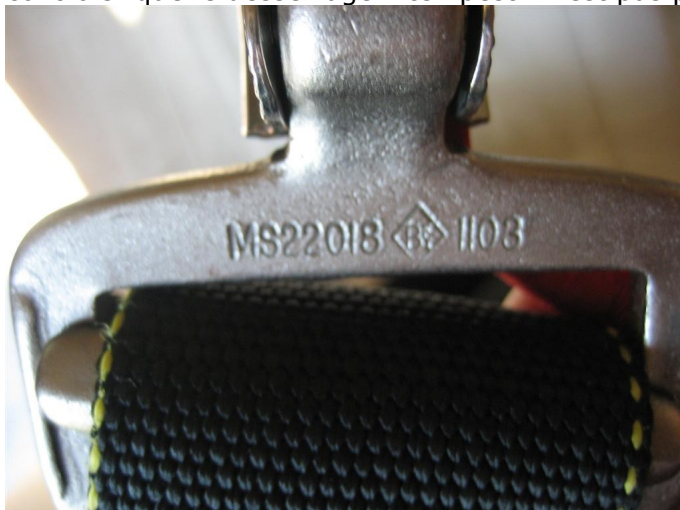
Texte: la CTP a été informée que lors de sauts effectués avec un tandem VECTOR SYGMA, les sangles latérales du harnais élève/passager se desserrent en chute.

L'analyse montre que le desserrage se produit malgré un serrage et un rangement correct de l'excédent et met en avant trois causes:

- Le matériau employé pour la bouclerie des mousquetons basculant est de nature à provoquer le glissement de sangles. Le placage en Nickel présente une couche lisse favorisant le glissement.
- La gorge d'entrée de la barrette mobile est plus large. Sous tension, le blocage de la sangle entre la barrette et le corps du mousqueton n'est pas suffisant.
- L'usure de la sangle et le polissage répété accentuant le phénomène avec l'utilisation.

Vérifier s'ils sont marqués MS22018BF 1103, ils sont particulièrement concernés.

Pour tout autre mousqueton de type plaqué Nickel, reconnaissable à l'aspect brillant, contrôler que le desserrage intempestif n'est pas possible.

Actions: En cas de desserrages répétés et inexplicables des sangles latérales: contrôler les mousquetons réglables pour identifier le type de matériau utilisé.
