CONSEIL SECURITE
CIRCULAIRE DE SECURITE N°190

Réf.: 14.1190

Objet: Etanchéité des VIGIL 2.

Matériels concernés: Déclencheurs de sécurité VIGIL 2.

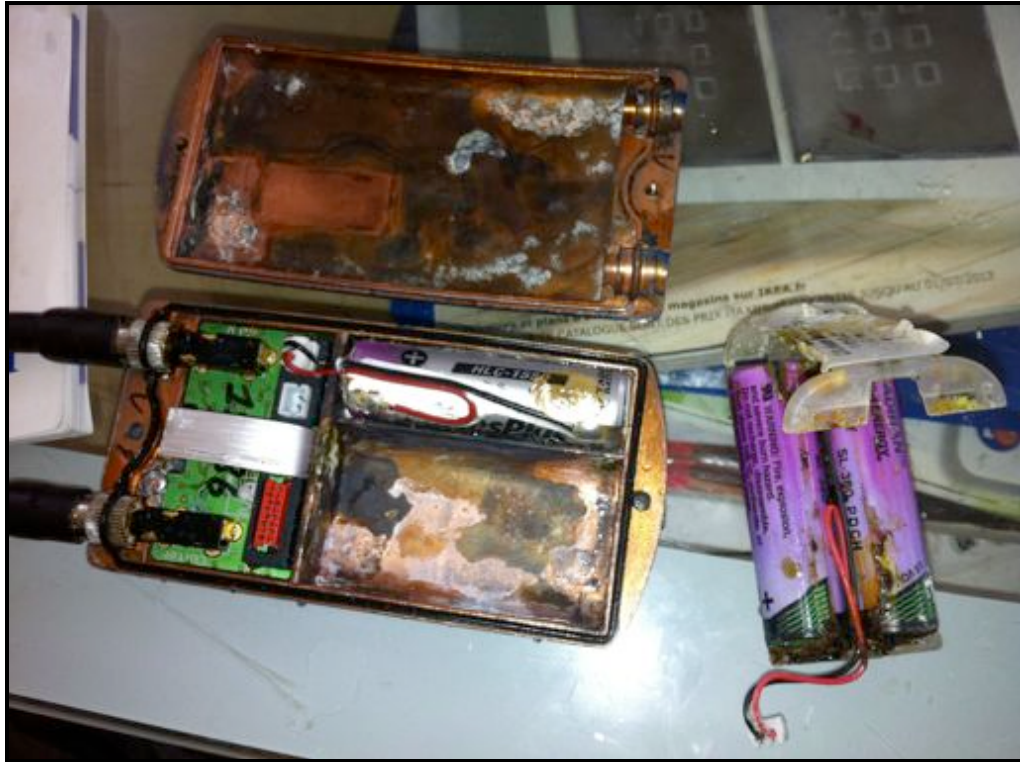
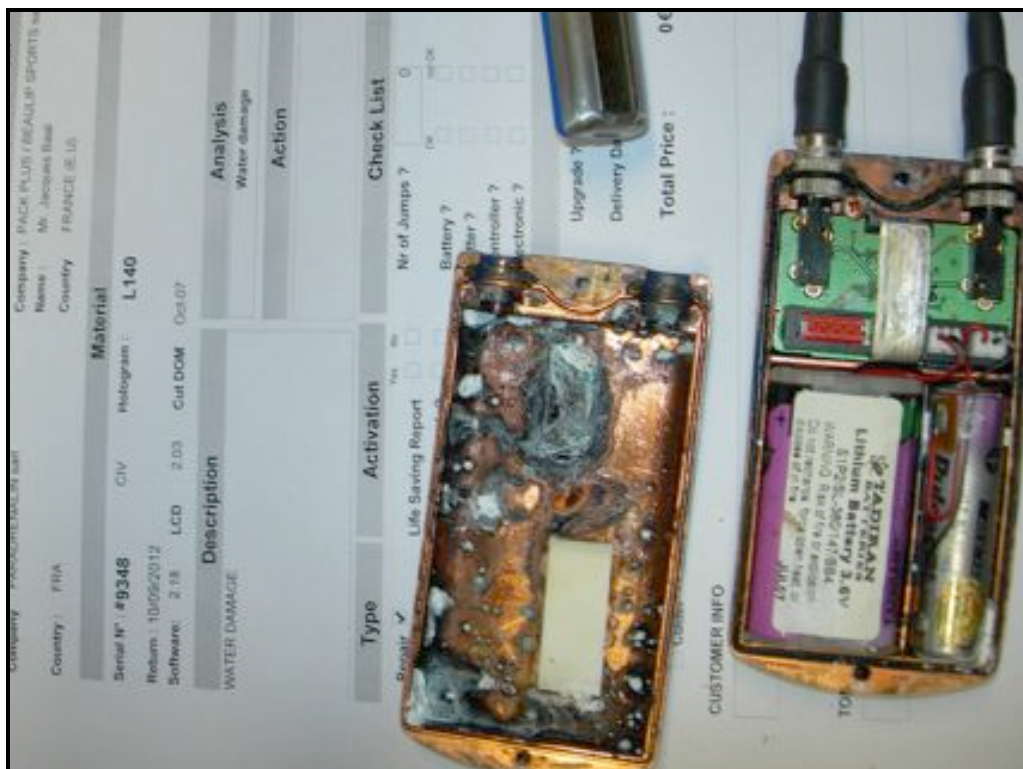
Texte: La FFP a été informé d'incidents d'étanchéité survenus sur des déclencheurs de sécurité VIGIL 2. Suite à des atterrissages dans l'eau, deux boîtiers principaux ont été découverts corrodés et hors d'usage. Le conseil sécurité a pris contact avec le constructeur. Il nous a communiqué les éléments suivants :

1. Le VIGIL II civil à un boîtier dont l'étanchéité est fortement limitée (max 0.5m) et qu'il est très difficile de garantir à 100% cette étanchéité sur tous les appareils sortant de production.
2. Lors de l'impact, les pressions enregistrées peuvent être largement supérieures à celles de 0,5m de profondeur, ce qui dans ce cas est probablement la cause du problème d'étanchéité.

Action: La FFP **recommande vivement** de faire expertiser par le constructeur tous les VIGIL 2 qui subiront une immersion suite à un posé dans l'eau, **et ce quelle que soit la profondeur d'immersion.**
