Produits concernés: voilures BT80 PRINCIPALE ET MILITAIRE

Incident constaté: blocage du glisseur en phase d'ouverture par une patte d'attache de suspente extérieure avant (N°1 ou 10, groupe A).

BT80 P&R Pose de butée de glisseur sur l'attache de suspente A

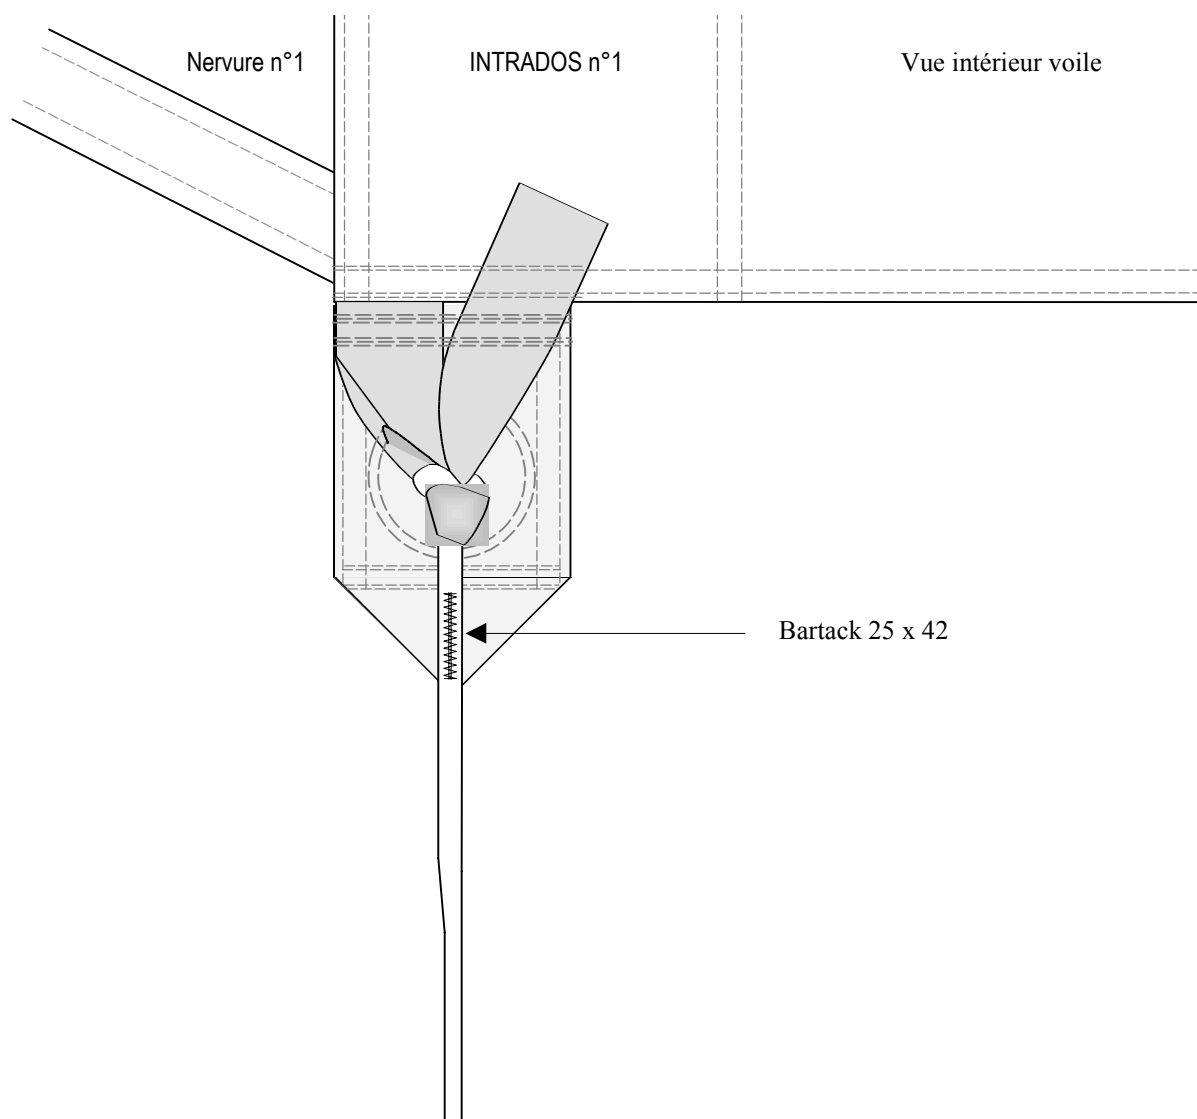
A DÉFAUT DE MACHINE AUTOMATIQUE, LA COUTURE DOIT ÊTRE RÉALISÉE À
L'AIDE D'UNE MACHINE ZIG ZAG 3 POINTS
