Equipement concerné: Sac Harnais Omega XXS, XS, S, SS, M, L et XL

Raison: Une ou plusieurs suspentes ont été capturé avec le rabat N°2 du conteneur (voir dessins page 2)

Marquez dans les papiers de la réserve : „ Bartack en conformité avec le Bulletin de service SB-O-200501 “.

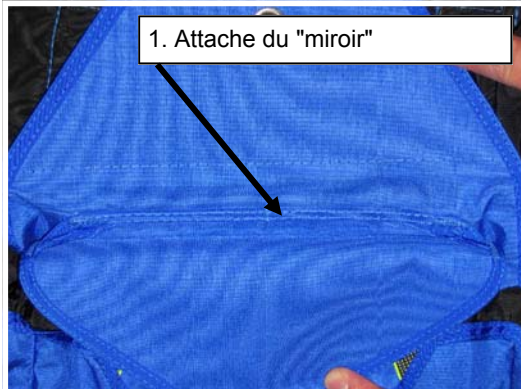
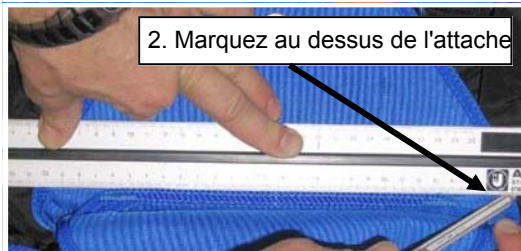
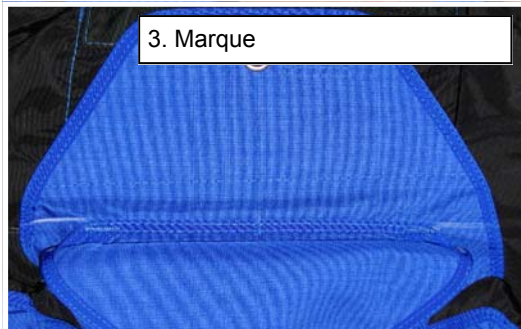
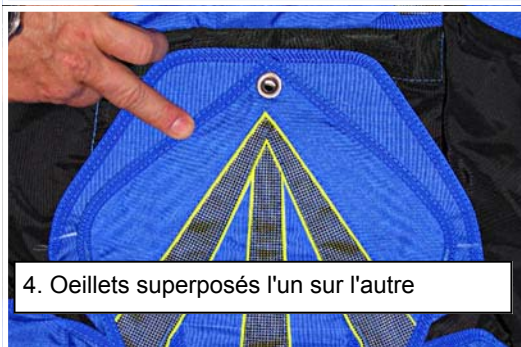
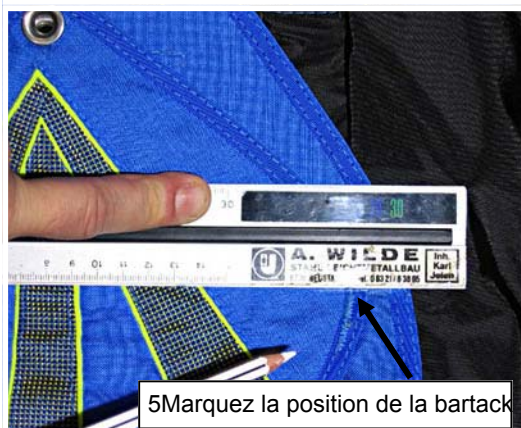
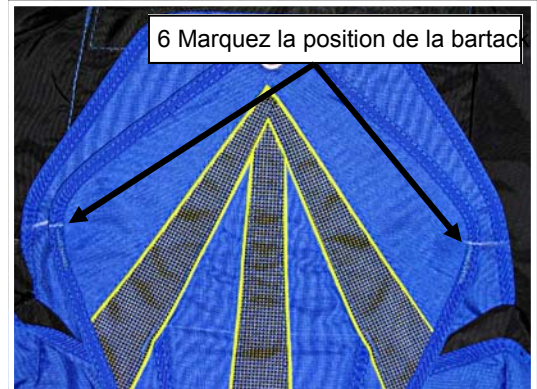
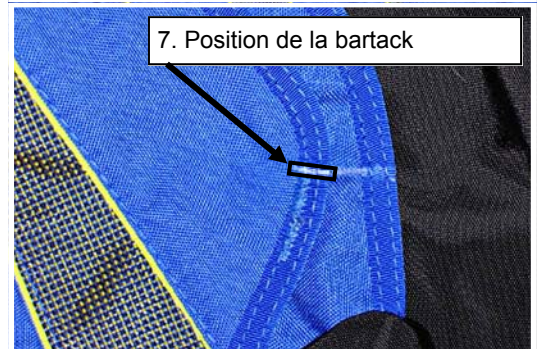
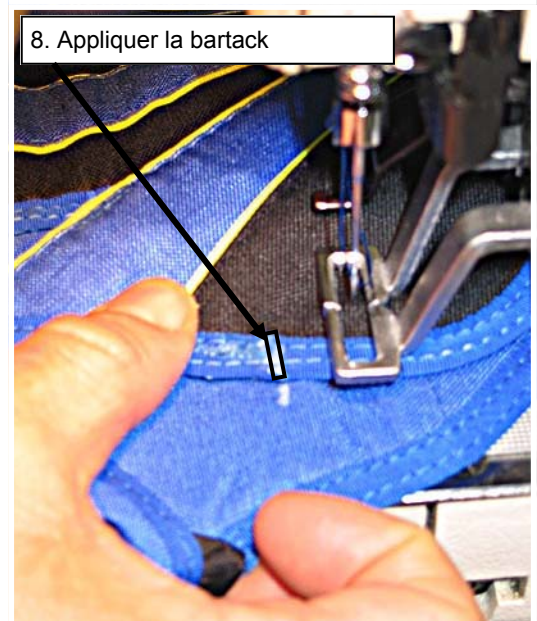
CONTENEUR DE SECOURS

Analyse: Une combinaison de facteurs peuvent provoquer la capture des suspentes avec le rabat N°2 sur le conteneur principal.

1. Mauvaise taille ou usure des élastiques.
2. Trop de suspentes non lovées ou mal positionnées à l'intérieur du conteneur.
3. Ouverture du conteneur dans une position tête haute ou debout.

Pour éviter les problèmes décrits ci-dessus et l'usage incorrect de l'équipement à l'avenir, le miroir (Rabat N°3 du conteneur de réserve) doit être cousu dans les angles arrondis avec 2 courtes bartack au rabat N°1 du conteneur de réserve. Ceci évite la contraction du rabat sous tension, tandis qu'une suspente est bloquée en dessous. Et cela facilite le soulèvement du rabat pour relâcher une suspente.

(Cette modification peut être faite par le fabricant ou une personne agréée).
