COMMISSION SECURITE
CIRCULAIRE DE SECURITE N° 170

Objet: rupture de sangles de liaison RSE/POD lors de l'action CDO

Matériels concernés: Tandem Atom 740-1 de Parachutes de France-Aérazur

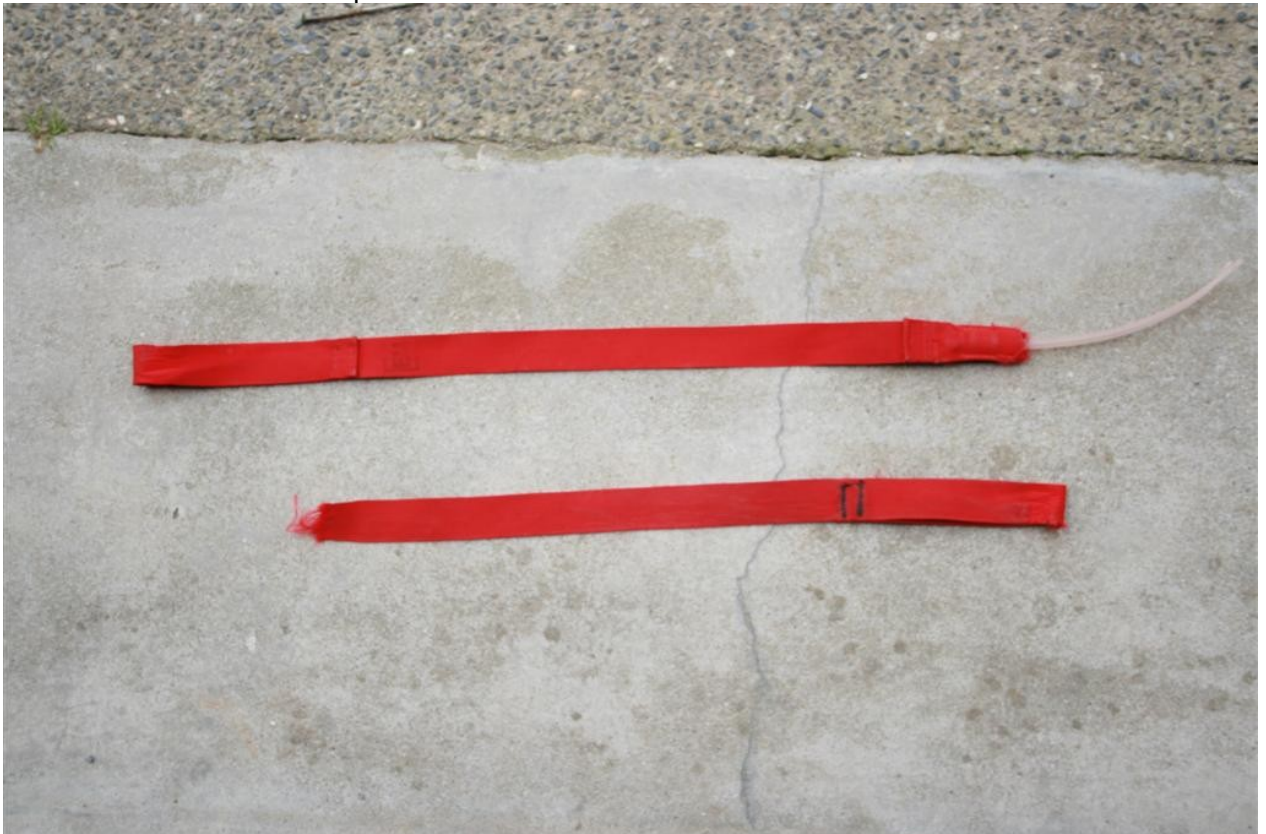
La CTP a été alertée par plusieurs cas de rupture de sangles de liaison POD/RSE intervenues lors de l'action CDO et du début de l'allongement.

Dans tous les cas, l'ouverture a été perturbée et le risque d'interférence voileure principale/couple tandem a été très fort. La dynamique de l'incident se passe de la manière suivante

- rupture de la sangle
- interruption de la séquence d'allongement
- chute du sac de déploiement et de suspentes partiellement délovées dans les jambes du couple tandem
- montée du POD principal uniquement par sa traînée propre
- Ouverture anarchique

Actions: contrôler l'état d'usure de votre sangle:

- Si vous constatez une usure ou un début, même minime, de décousure
 - o au niveau du nœud tête d'alouette à la sortie du sac de déploiement
 - o sur la longueur de la sangleprocédez à son changement immédiat avant le prochain saut.
- Si la sangle ne présente pas de signe d'usure ni de faiblesse, procéder à son changement
 - o Si elle a plus de 200 sauts
 - o Au plus tard au 15 août 2009

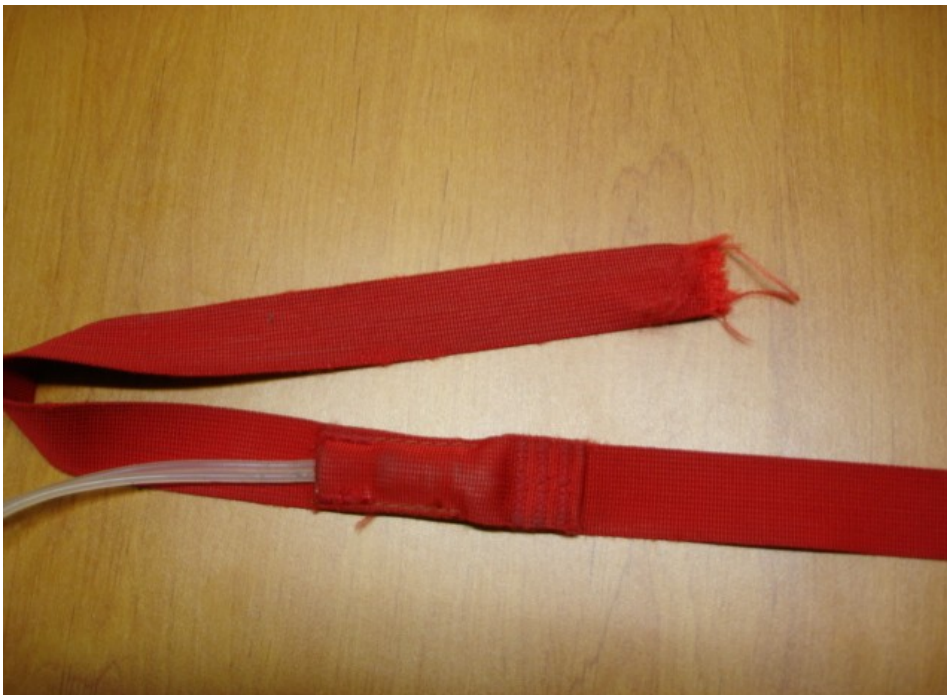
L'analyse des différents cas, fait apparaître plusieurs causes :

- 1) La rupture peut intervenir au niveau du nœud tête d'alouette à la sortie du sac de déploiement par fatigue et abrasion de la sangle contre le sol et/ou entre cette sangle

- et le RSE ou le POD ; par frottement répété de la sangle contre le rabat latéral droit du conteneur principal
- 2) La rupture peut intervenir « pleine sangle » suite au transfert très rapide d'effort lors du départ de la sangle, à l'issue de l'action CDO.
 - 3) La rupture peut intervenir au niveau des doubles broches de fermeture du conteneur principal par fragilisation de la sangle causée par la répétition des pliures au même endroit lors du conditionnement
 - 4) Dans au **moins un cas, il n'a pas été trouvé d'explication** à cette rupture

Informé, l'industriel, Aerazur, a **développé et testé un nouveau produit** permettant de doubler la résistance de ces sangles (900 daN au lieu de 450 daN).

Le contrôle minutieux doit être répété à chaque saut avant ces échéances.

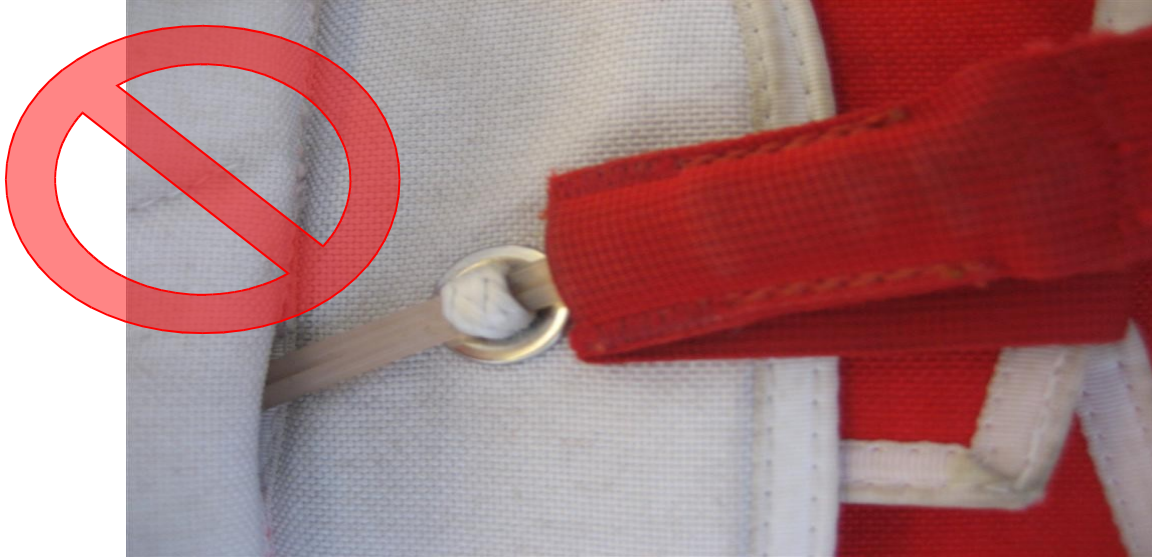
L'engagement de la totalité des joncs jusqu'au tunnel-guide avec mise en butée contre la bouclette de fermeture de sac provoque une concentration d'effort et **EST une erreur de pliage** sur les équipements tandem Atom
